2008-06-16

om vindsbränder i radhus och flerbostadshus

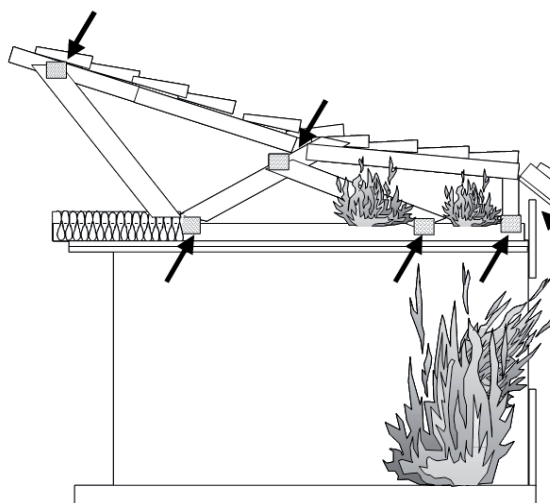
- Branden har snabbt spridits via takfot till vindsutrymmet.
- Takstolar på vinden har förlorat sin bärförmåga och fallit ned på det lätta bjälklaget.
- Slarv vid brandcellsavgränsningar på vinden vid genomföringar och ventilation.
- Brandcellsavgränsningen går ej hela vägen upp till tak eller saknas på vinden.

I de fall vindsbjälklaget utgjorts av en betongkonstruktion har det inte varit något problem att undvika brandspridning från vinden ner till övriga lägenheter under föreskriven tid. Vid lätta bjälklag har dock brand, som spridit sig upp till vinden t.ex. via takfoten, större möjlighet att ta sig ner i underliggande lägenheter. Svaga punkter har bl.a. varit att takstolarna i ett tidigt skede förlorat sin bärförmåga och fallit ned på bjälklaget, eftersom då de varit sammanfogade med spikplåtar som vid brand snabbt tappat sin funktion.

Figur 1. Exempel på svaga punkter i byggnadens brandskydd.
